# 愛西市橋梁長寿命化修繕計画

佐屋大橋

令和5年3月

愛西市 産業建設部 土木課

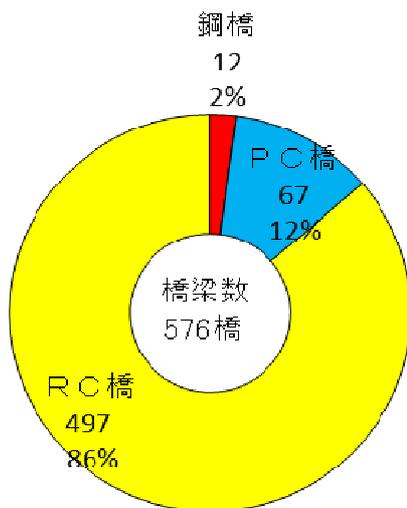
図-2.1 橋種別の橋梁割合

計画対象橋梁 576 橋の橋種別橋梁割合は以下のとおりであり、RC橋が86%を占め、鋼橋が2%、PC橋が12%となっている。

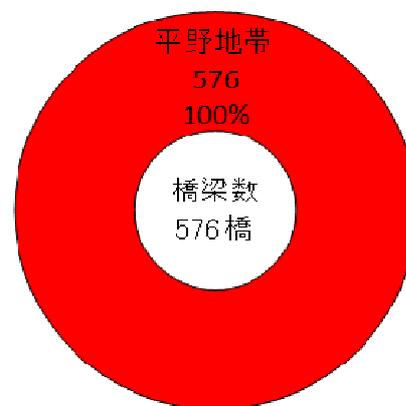
図-2.2 大気環境別の橋梁割合

また、大気環境別の橋梁割合は、平野地帯が100%となっている。

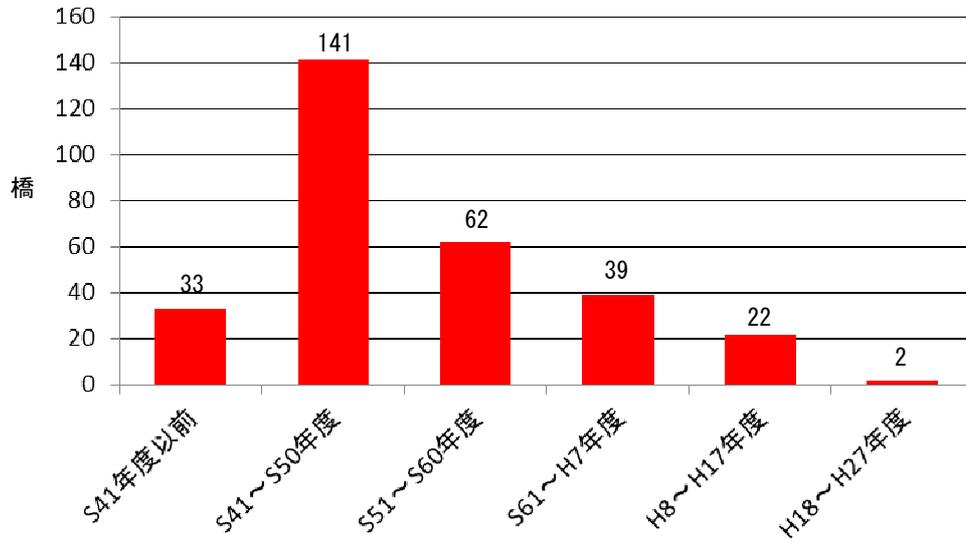
図-2.3 架設年度別の橋梁数

長寿命化修繕計画対象橋梁の供用開始年次別橋梁数は下図のとおりである。現時点では、架設後50年以上経過した橋梁は93橋（31%）であるが、10年後には207橋（69%）、20年後には271橋（90%）と急激に増加する。

※供用年度不明の橋梁を除いた統計

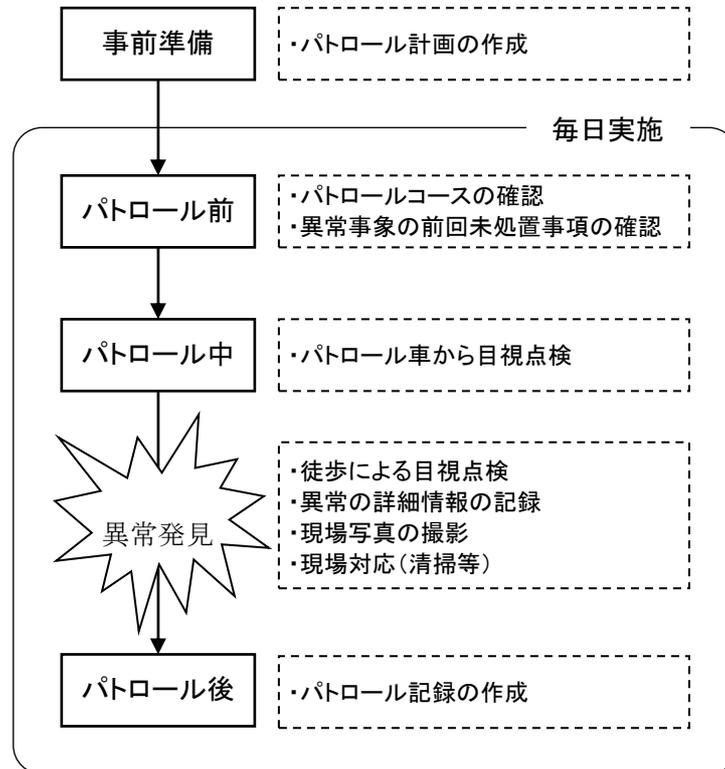
図-3.1 道路パトロール実施フロー

道路パトロールでは、パトロール車で走行しながら目視点検を行い、異常が疑われる箇所については徒歩による目視点検を行う。

道路パトロールの作業フローを以下に示す。

異常を発見した際、道路上の落下物等、現場において対応が可能であるものについてはその場で対応する。具体例として、排水の目詰まりや土砂堆積等が発見した際には必要に応じて堆積土砂の除去等を実施する。

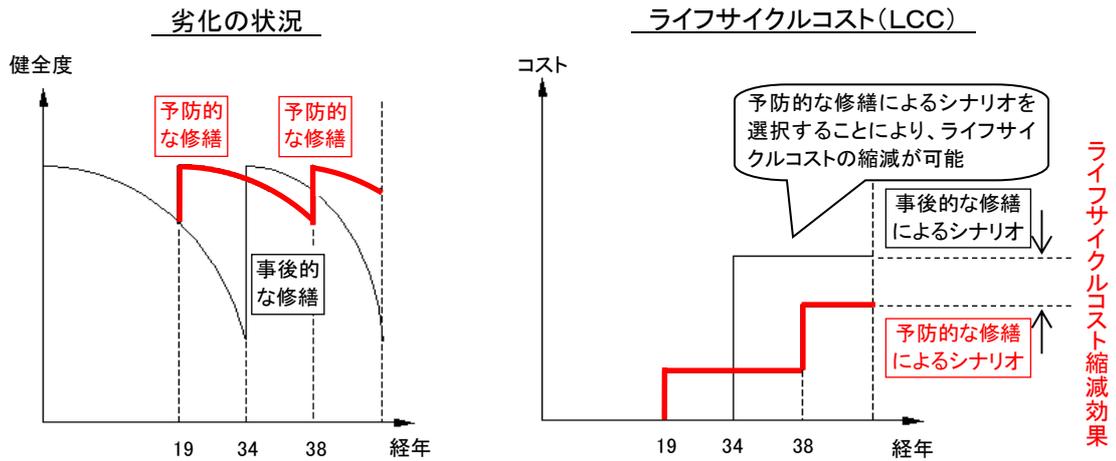
図-4.1 ライフサイクルコスト（LCC）と劣化予測の関連イメージ

日常の道路パトロールの中で清掃等を実施し、橋梁定期点検の中で損傷の度合いおよび対策の必要性を定めるとともに、従来の事後的な修繕から予防的な修繕等の実施へ移行し、コストが掛かる架替えを極力なくすことにより、橋梁の長寿命化を目指す。また、長寿命化を適切に計画することにより、修繕・架替えに係る事業費の大規模化および高コスト化を回避し、ライフサイクルコスト（LCC）の縮減を図る。

修繕種別	工法(例)	実施サイクル
予防的な修繕	塗装塗替え(ふっ素)+3種ケレンA	19年毎
事後的な修繕	塗装塗替え(ふっ素)+1種ケレン+当て板補修	34年毎

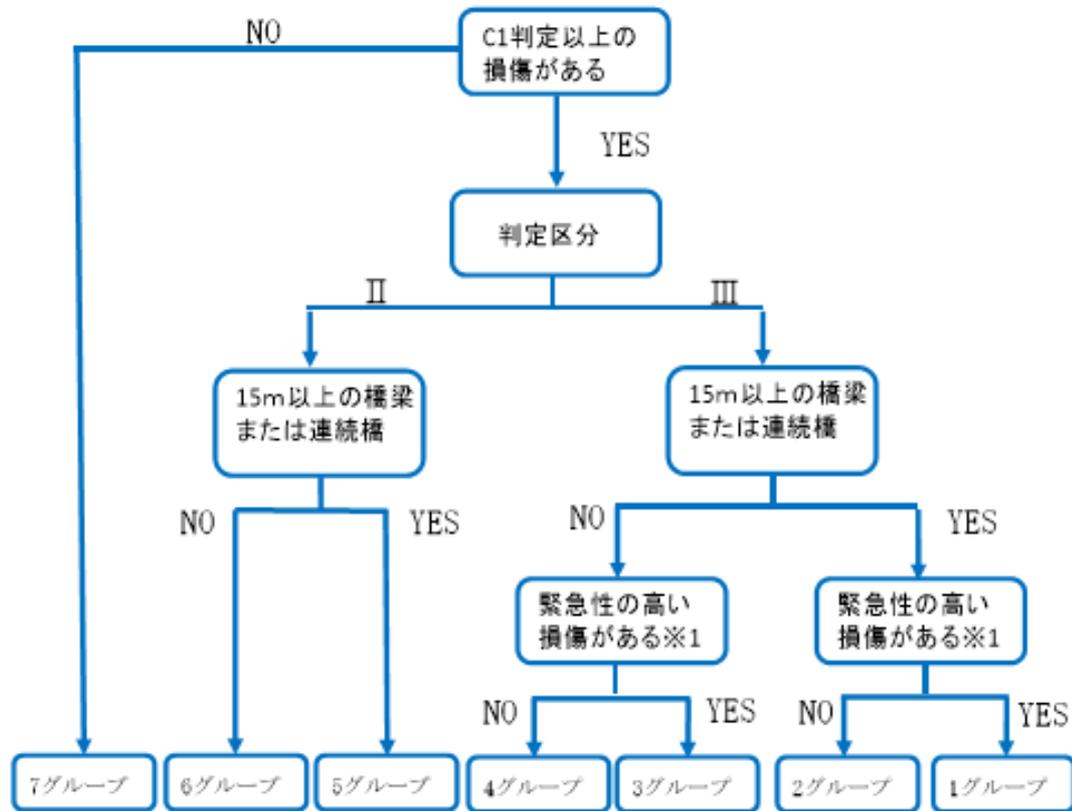
### 優先順位決定におけるフローチャート

次に示すフローチャートを用いて、(1)で述べた確認箇所を反映したグループ分けを行い、対策すべき橋梁の優先順位を決定する。なお、グループ分けされた対象橋梁は別紙に参照する。

補修済み橋梁は7グループに分類

※緊急性の高い損傷

- ・主桁にⅢ判定以上の損傷が存在する
- ・床版防水機能の劣化が存在する(遊離石灰、変色・劣化が生じており、Ⅱ判定以上)
- ・中間径間支承にⅡ判定以上の損傷が存在する(維持工事で対応できるM判定の損傷は除く)

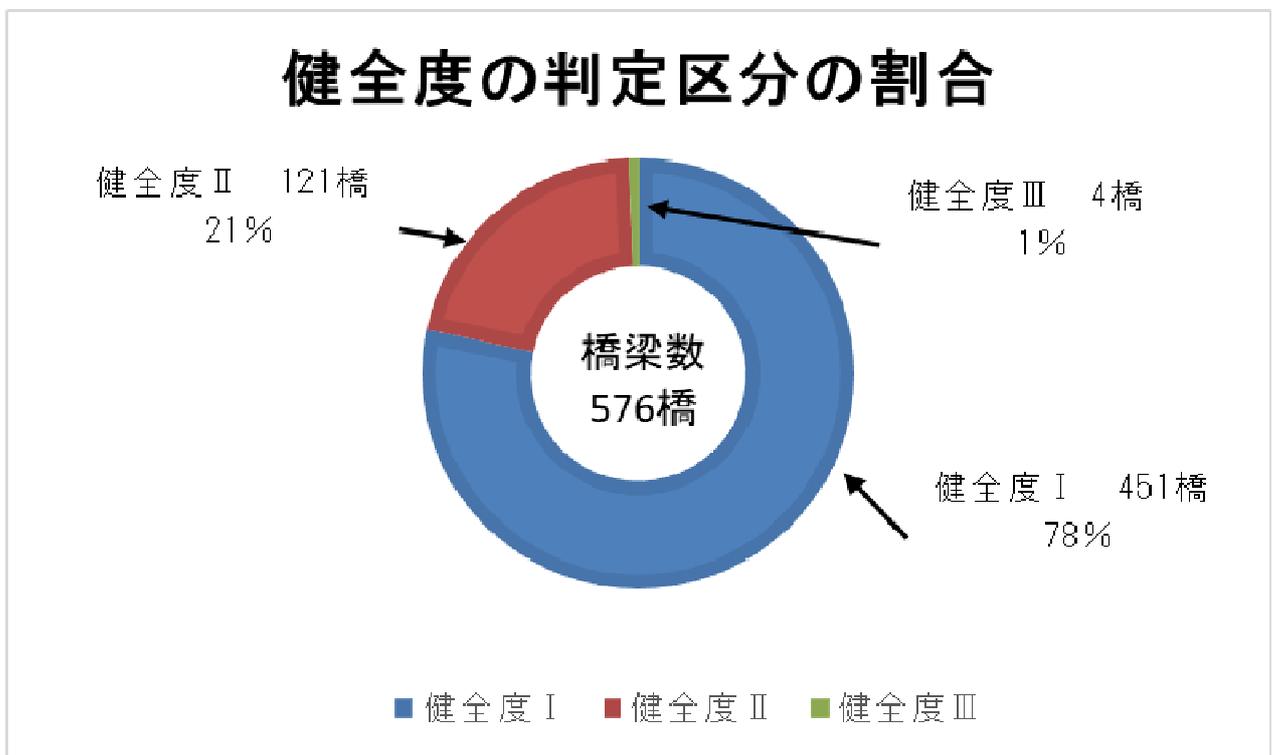
図 6-1 健全性の判定区分の割合

橋梁 576 橋の健全性の判定区分の割合については以下の通りであり、健全度Ⅰが78%、健全度Ⅱが21%、健全度Ⅲが1%となっている。
